VALORACIÓN DEL ECOSISTEMA ESTERO LIMACHE, REGIÓN DE VALPARAÍSO (CHILE CENTRAL), MEDIANTE LA APLICACIÓN DEL ÍNDICE DE FUNCIONALIDAD FLUVIAL.

Javiera Aranda de la Fuente*, Jairo Valencia Muñoz** & Hernán Gaete Olivares***

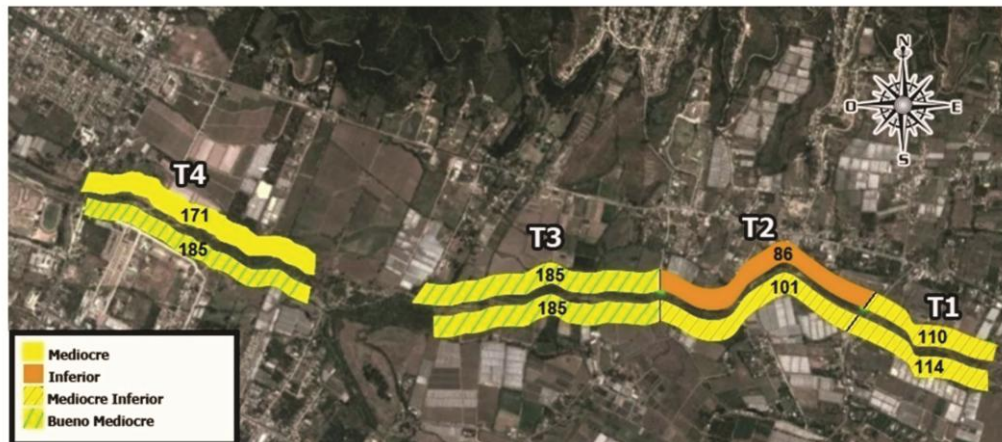
Figura 2. Mapa Funcionalidad Fluvial del Estero Limache.

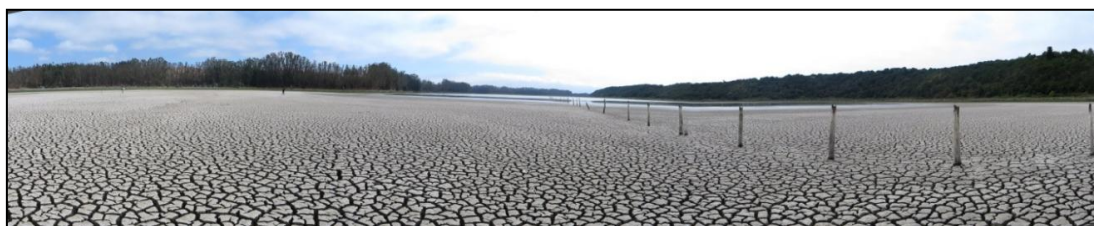
Figura 6. Álveo descubierto de la laguna Matanzas en las inmediaciones de la desembocadura del estero Las Rosas. El retroceso del espejo de agua se debe al severo proceso de desecación reciente que experimenta este cuerpo de agua protegido. Fotografía: C. Mizobe (2014).

En la Estación 5 se pudo constatar los efectos de la disminución del espejo de agua de la laguna, quedando al menos doce hectáreas expuestas del fondo de la laguna, correspondientes a unos 150 metros lineales aproximados de retroceso, el cual se presentaba seco y con grietas dejadas por la pérdida de agua, y por la alta radiación solar junto a la baja humedad propios del verano (Figura 6).

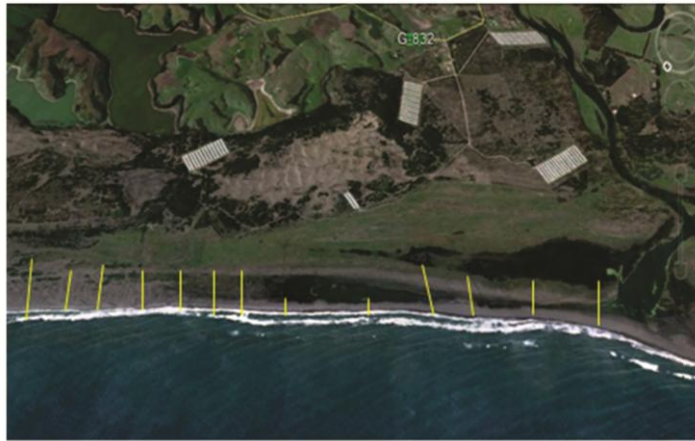
Figura 2.- Perfiles de muestreo de sedimentos de playa. (Fuente: imagen Google Earth con elaboración propia)

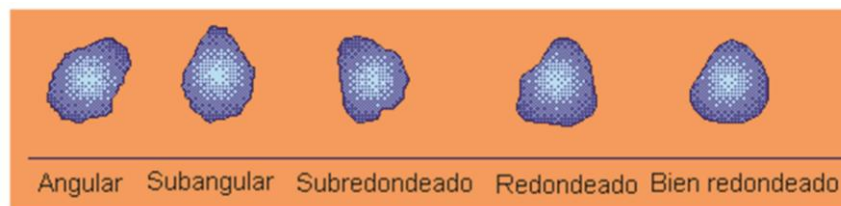
Figura 3.- Gráfico de esfericidad de clastos no cohesivos transportados por el agua.

Bajo lupa binocular se analizaron las muestras para visualizar el grado de transporte de las partículas, lo cual se aplicó el gráfico de la Fig. 3 como elemento de comparación de la escala de esfericidad. Este último aspecto es importante considerando que el agua líquida fue el agente que transportó los sedimentos y al interactuar ambos, el agua desgasta y suaviza los clastos tendiendo éstos a una mayor semejanza a una esfera mientras mayor distancia recorrieron respecto a su fuente de origen y mayor angulosidad mientras menor distancia desde su origen hayan sido desplazados.

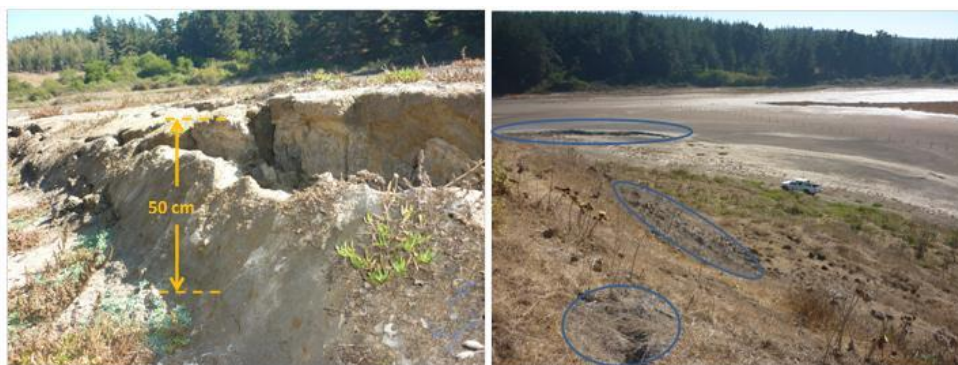
Figura 4. Se muestra la grieta que corría desde la laguna Matanzas a la laguna Colejuda (derecha), y los levantamientos o hundimientos que se aprecian en algunos sectores son resaltados con los círculos (izquierda).

En el interior de la reserva, el terremoto produjo una grieta de unos 10 cm de ancho que corría desde la ribera de la laguna Matanzas hasta la laguna Colejuda, que se encontraba con su espejo de agua bastante reducido debido a la época estival. En el álveo de la laguna, esta grieta se transformó en una aparente falla, asociada con levantamientos o hundimientos de decenas de centímetros por el sector central de la laguna (figura 4).

Como efecto del terremoto, se pudo apreciar una grieta que cruzó gran parte de la zona interior de la reserva nacional (entorno de la ribera Matanzas y Colejuda). Esta grieta en algunos puntos se transformó en un sollevamiento o hundimiento de terreno de unos 0,5 m. En el lugar donde ocurrió, Encinas *et al.* (2006), indica que se encuentra el límite de la formación Rapel.

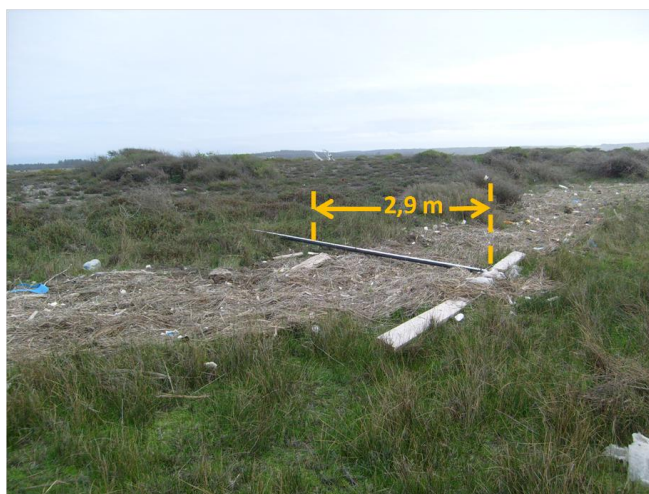
Figura 5. Línea de residuos sólidos depositados por la onda de tsunami en las inmediaciones de la Albufera (sector emplazado 400 m sobre la línea de más alta marea).

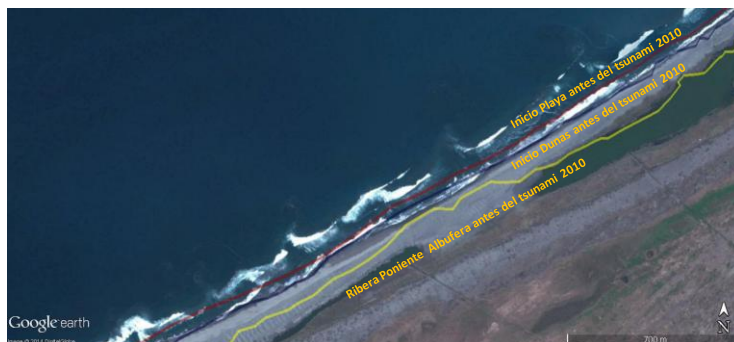
Figura 8. Cambios de la línea de playa, dunas y ribera de la albufera, entre antes y después del tsunami.
